## **Auswertung Hochdruck Spülversuch SVB-Nr. 06.18082 S**

### **Prüfung der Beständigkeit gegenüber Hochdruckspülungen des Flexiliners II Plus in Anlehnung an das Hamburger Modell**

Auftraggeber: **KRT Kanalsanierungs-Technik AG**  
**Luzernerstr. 19**  
**CH 6204 Sempach**

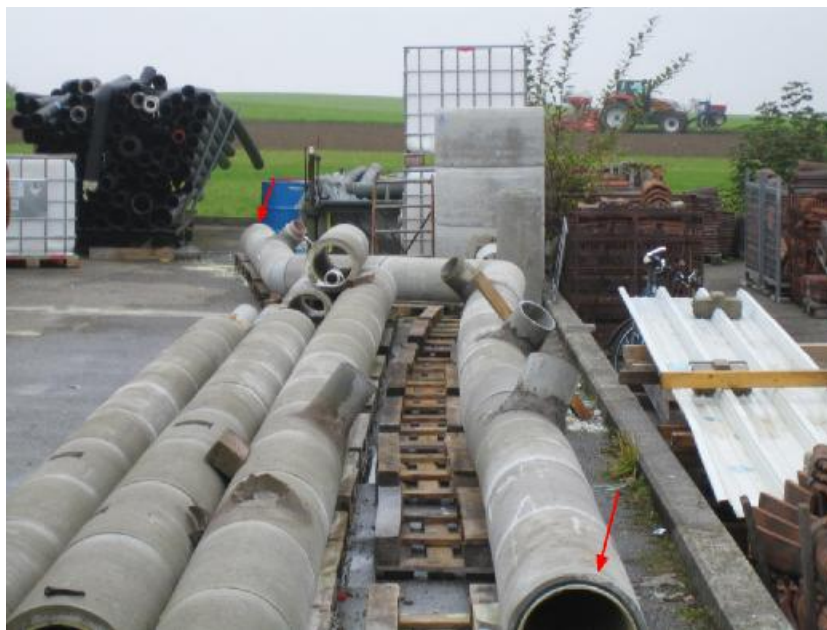
Bild 1

Bei der Testhaltung handelt es sich um ein Abwasserrohr DN 300 aus Beton mit einer Länge von rund 18m, welches zum Testen mit dem genannten Inlinersystem saniert wurde. Laut Angabe der Firma KRT Kanalsanierungs-Technik AG handelt es sich bei dem eingebauten Schlauchliner um ein Linersystem aus Epoxydharz und Polyesthernadelfilz (Synthesefaser) mit der Bezeichnung „Flexiliner II Plus“. Das Imprägnierprotokoll sowie das Heizprotokoll liegen vor. Eine DIBt-Zulassung des verwendeten Schlauchliners liegt nicht vor.

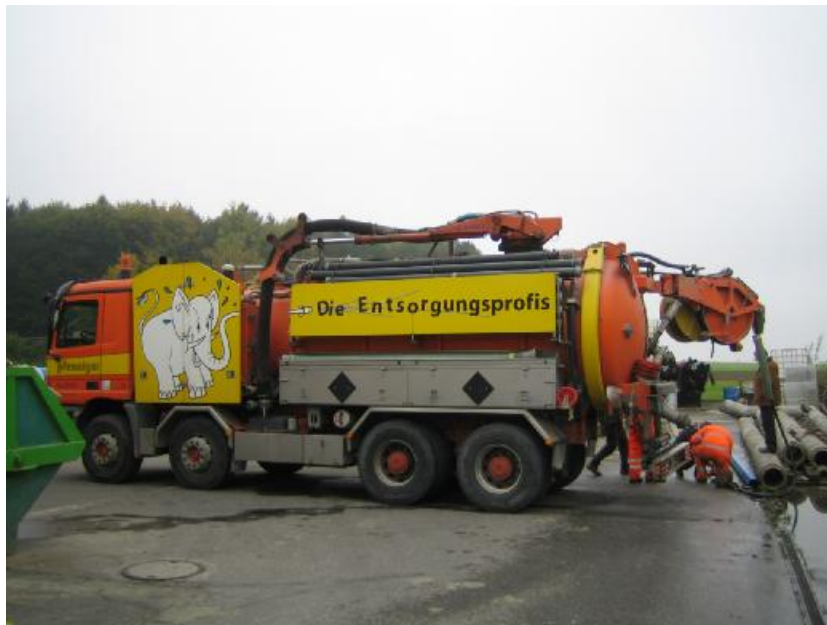
Bild 2

Wasserdruck am Fahrzeug	190 bar
Volumenstrom	~320 l/min
Schlauchlänge	190 m
Schlauchdurchmesser	1 Zoll

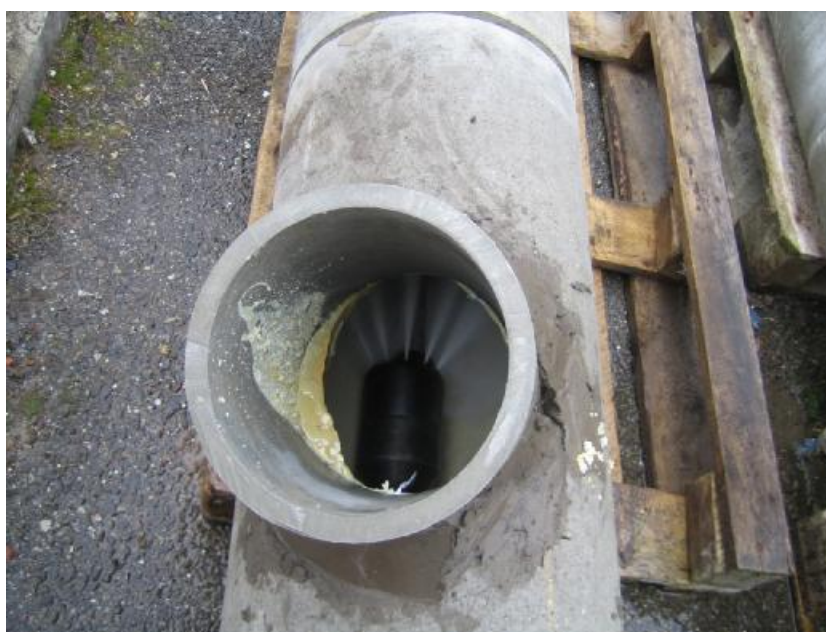
Bild 3

Anzahl der Düsen	10 Stk
Durchmesser der Düsen	2,3 mm
Strahlwinkel	30°
Volumenstrom bei 120 bar	ca. 320 l/min
Druck an der Spüldüse	ca. 120 bar

Unterlagen über das Spülfahrzeug liegen nicht vor. Alle Angaben zum Spülfahrzeug laut Unternehmer. Bei der Spüldüse handelt es sich um die „Enz Golden Jet“ der Enz Technik AG.

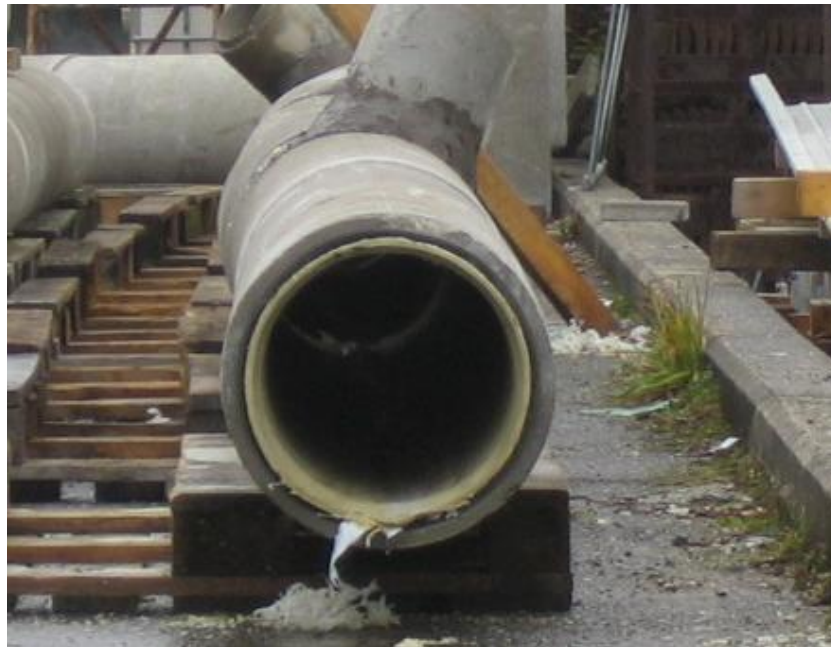
Bild 4

Das System Flexiliner II Plus besteht aus einem kalthärtenden Epoxydharz und einer Trägerfaser aus einem Polyesternadelfilz. Die Synthefaser hat dabei keine statische Funktion und dient als reine Trägerfaser des Harzes. Zum einen bildete die Harzmatrix den statischen tragenden Teil und zum zweiten dient das Harz als Dichtungssystem gegen Ex- und Infiltration. Sämtliche Folien und Beschichtungen sind Arbeits- bzw. Einbauhilfen und haben nach Abschluss der Härtingsreaktion keine weitere Funktion. Die Dicke des Liners wird durch die statischen Anforderungen im Vorfeld bestimmt und liegt hier bei 6mm mit einem Durchmesser von DN 300.

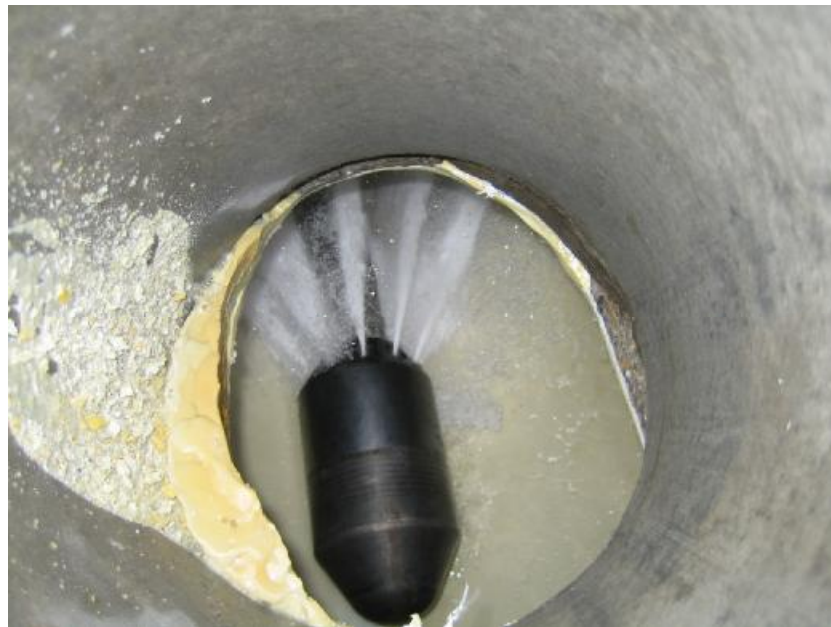
Bild 5

Es wurde eine Teststrecke von ca. 21m Länge mit einem Durchmesser DN 300 aus Beton auf dem Werksgelände der Fa. KRT aufgebaut. Es wurden vier Abzweige DN 150 und zwei 45° Bögen DN 300 installiert. Zwei der Abzweige befanden sich im Kämpferbereich, die anderen Beiden im Scheitelbereich. In diese Testhaltung wurde ein Schlauchliner eingebracht. Der Liner hat eine Dicke von 6mm. Die Seitenzuläufe wurden nach dem Aushärten per Fräsroboter geöffnet. Hutprofile wurden nicht verwendet. Zusätzlich zu den 30 Spülzyklen wurden insgesamt drei punktuelle Spülungen von je 3 Minuten durchgeführt.

Alle Spülungen wurden von der Haupthaltung heraus durchgeführt.

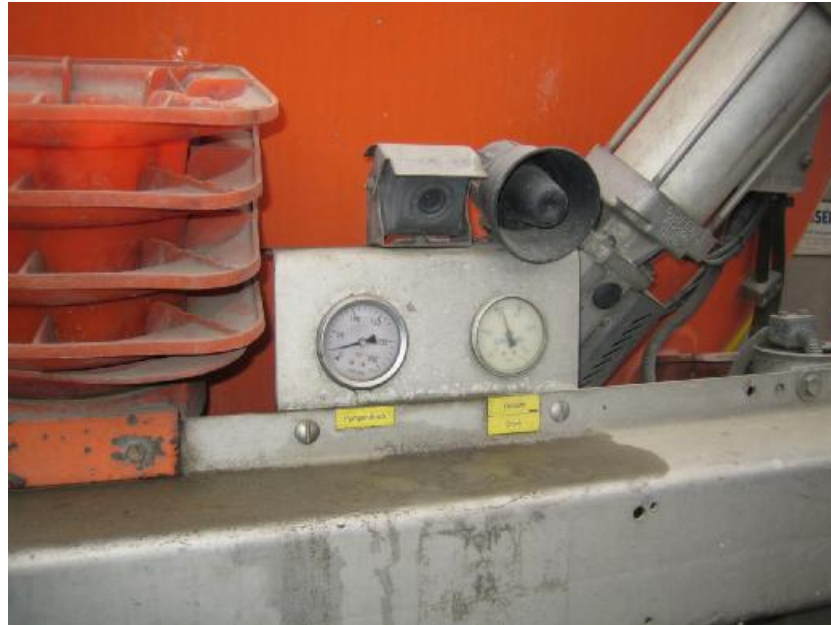
Bild 6

Der Volumenstrom bei 120 bar wurde mit 320 l/min angegeben. Um den Spüldruck von 120 bar an der Düse zu bestimmen wurde der Druckverlust im Schlauch ermittelt. Der Spüldruck am Fahrzeug wurde mit 190 bar abgelesen. An der Düse lagen unter Berücksichtigung des Druckverlustes 120 bar an.
