## **Auswertung Hochdruck Spülversuch SVB-Nr. 06.18082 S**

### **Prüfung der Beständigkeit gegenüber Hochdruckspülungen des Flexiliners II Plus in Anlehnung an das Hamburger Modell**

Auftraggeber: **KRT Kanalsanierungs-Technik AG**  
**Luzernerstr. 19**  
**CH 6204 Sempach**

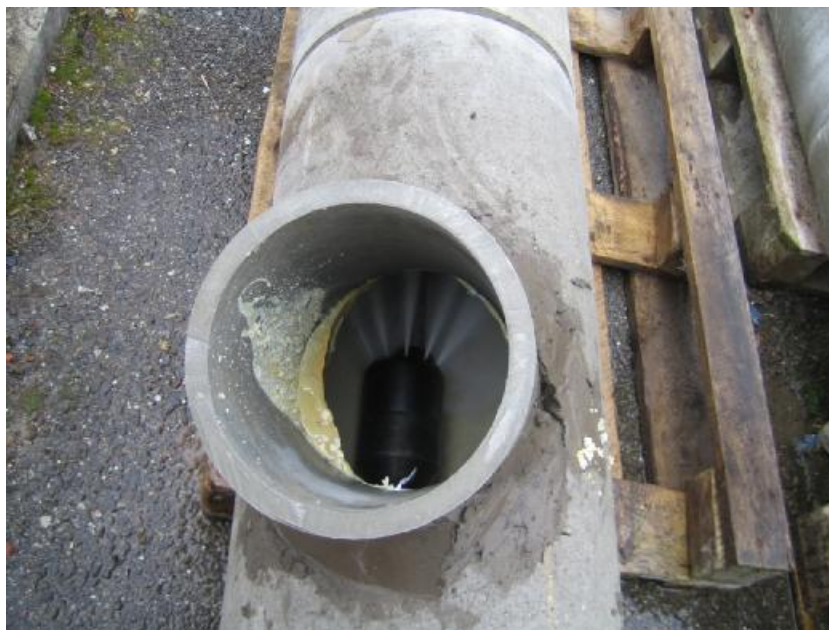
Bild 3

Anzahl der Düsen	10 Stk
Durchmesser der Düsen	2,3 mm
Strahlwinkel	30°
Volumenstrom bei 120 bar	ca. 320 l/min
Druck an der Spüldüse	ca. 120 bar

Unterlagen über das Spülfahrzeug liegen nicht vor. Alle Angaben zum Spülfahrzeug laut Unternehmer. Bei der Spüldüse handelt es sich um die „Enz Golden Jet“ der Enz Technik AG.

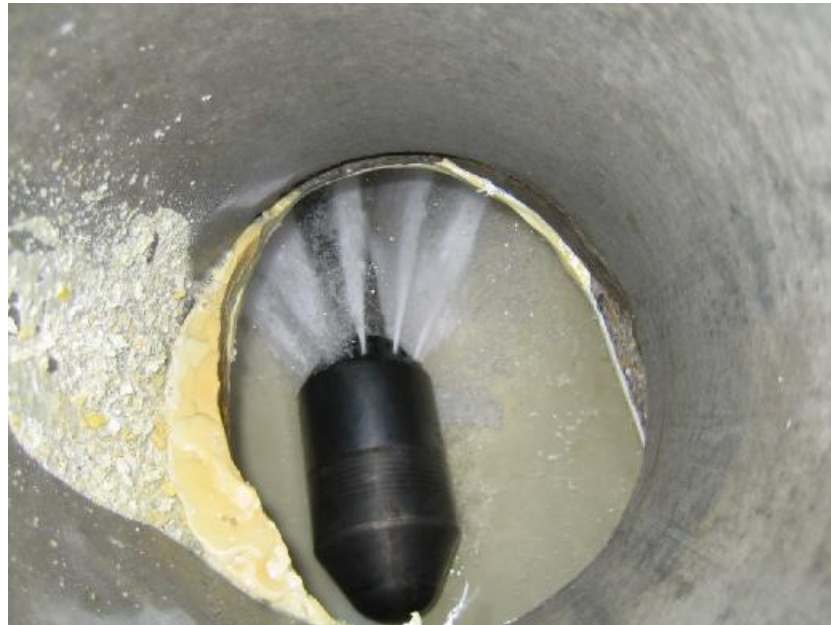
Bild 5

Es wurde eine Teststrecke von ca. 21m Länge mit einem Durchmesser DN 300 aus Beton auf dem Werksgelände der Fa. KRT aufgebaut. Es wurden vier Abzweige DN 150 und zwei 45° Bögen DN 300 installiert. Zwei der Abzweige befanden sich im Kämpferbereich, die anderen Beiden im Scheitelbereich. In diese Testhaltung wurde ein Schlauchliner eingebracht. Der Liner hat eine Dicke von 6mm. Die Seitenzuläufe wurden nach dem Aushärten per Fräsroboter geöffnet. Hutprofile wurden nicht verwendet. Zusätzlich zu den 30 Spülzyklen wurden insgesamt drei punktuelle Spülungen von je 3 Minuten durchgeführt.

Alle Spülungen wurden von der Haupthaltung heraus durchgeführt.
